Wawel Königsschloß zu Krakau - historischer Sitz der polnischen Königen.

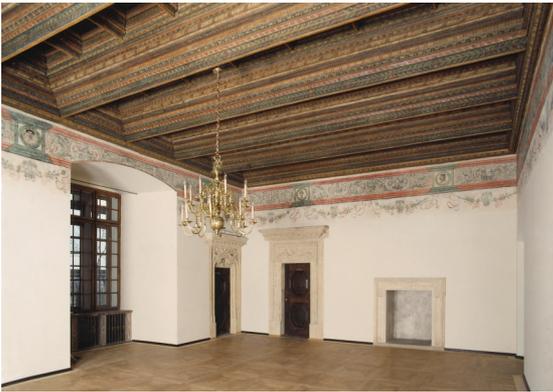
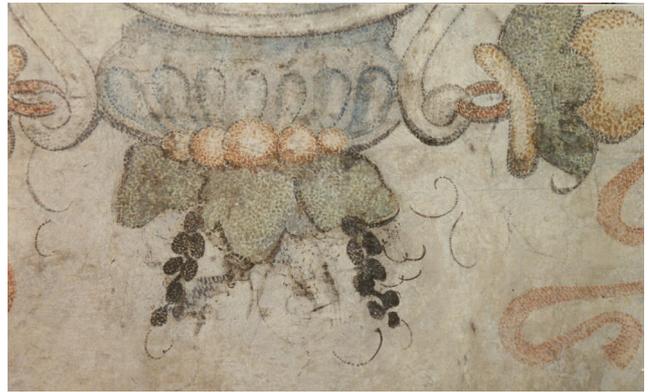
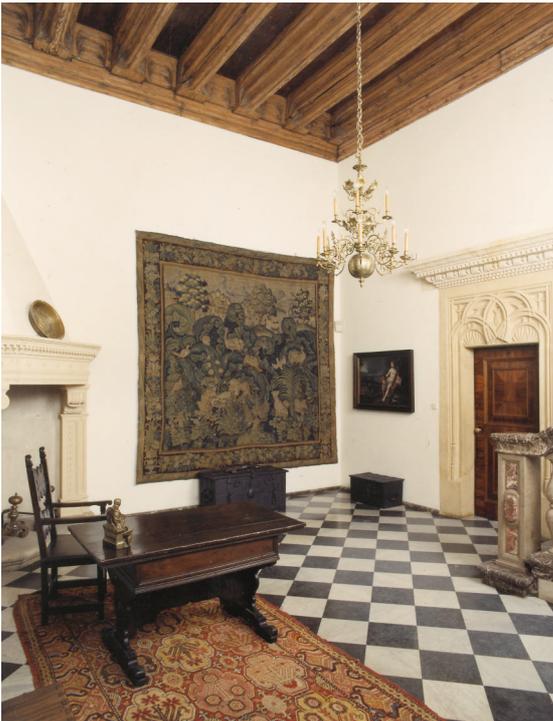
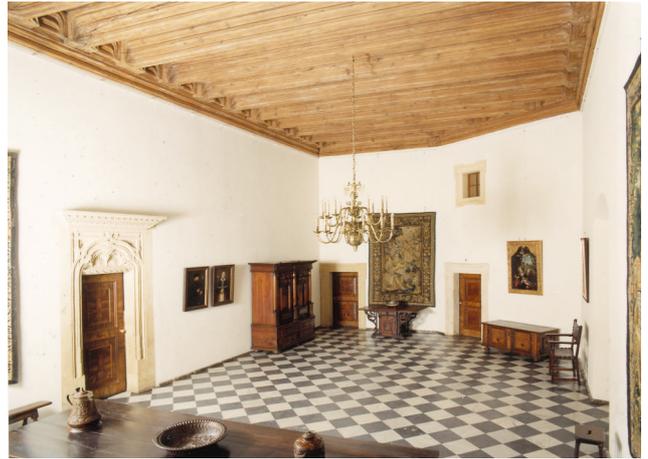
In Jahren 1993-94 haben wir komplexe Sanierungsarbeiten von fünf Räumen im ersten Stock des Ostflügels durchgeführt. Renaissance Ausstattung der Räume d.h. bemalte Wandfriese unter der Decke, bemalte Kassettenholzdecke (Aufdeckung von 340 m² übermalter Original - polychromie in Temperatechnik), Steinportale, Öfen und Wandstablatur wurde restauriert.

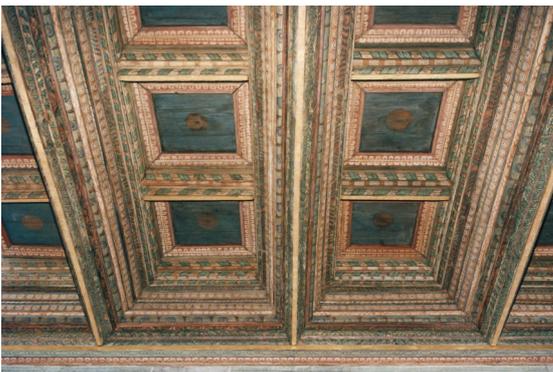
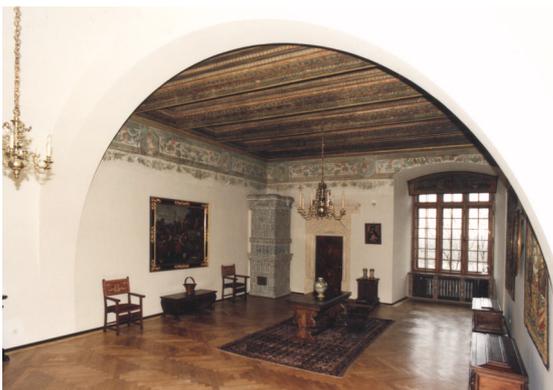
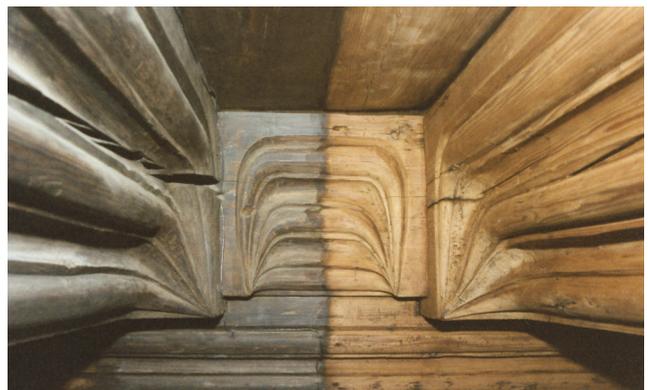
In drei Monaten des Jahres 1993 haben wir komplexe Restaurierung von sechs Räumen im Erdgeschoß des Ostflügels mit Originalausstattung vom XVI Jh. (Wohnsitz des Landeshauptmanns) durchgeführt. Sanierungs - arbeiten umfassten Architekturdetailles (Portale, Treppenstufe, Kaminöfen), Balkenholzdecke (624 m²) und Wände mit Gipsstablatur.
